Naléhavé: Bezpečnostní informace / 002-13

Název výrobku: IH-1000
Ref. č. výrobku: 001000
Softwarová verze IH-1000: všechny verze

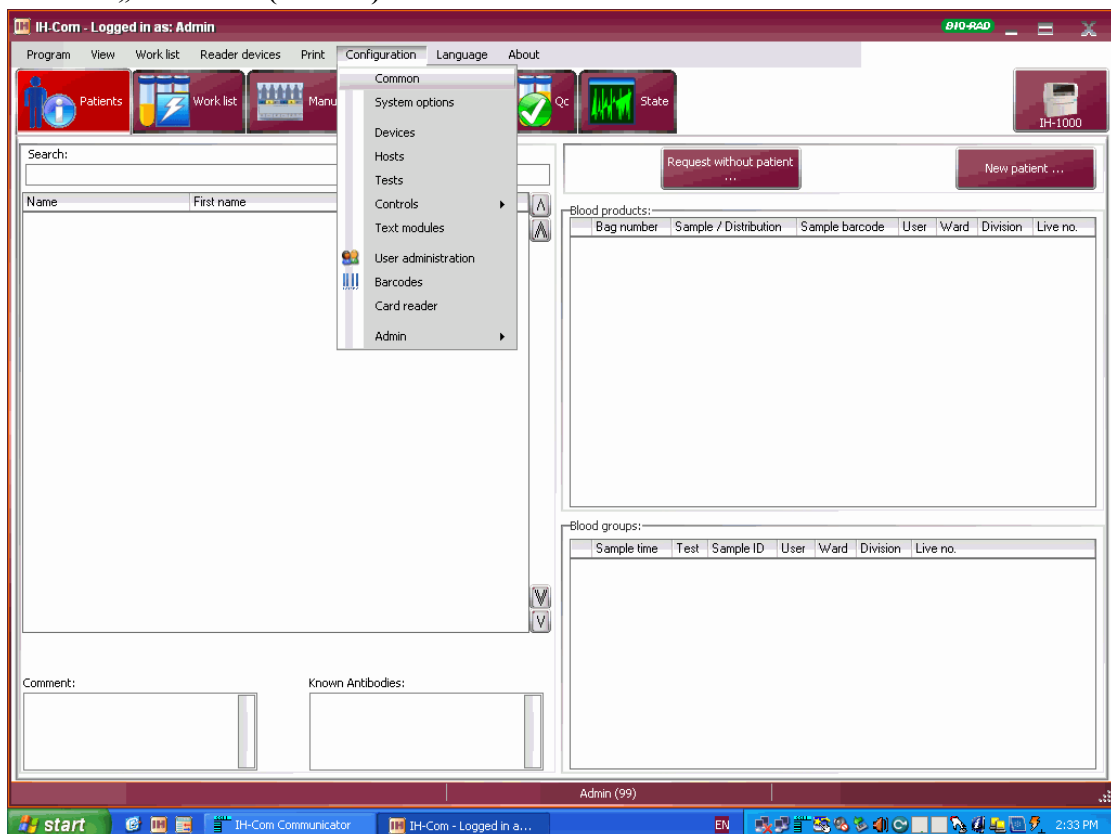
Ilustrace výběru funkce „druhého čtení“ softwaru IH-COM

1. Přihlaste se jako „Administrator“ (Správce).
2. Na liště nástrojů klikněte na položku „Configuration“ (Konfigurace) a poté vyberte možnost „Common“ (Obecné).

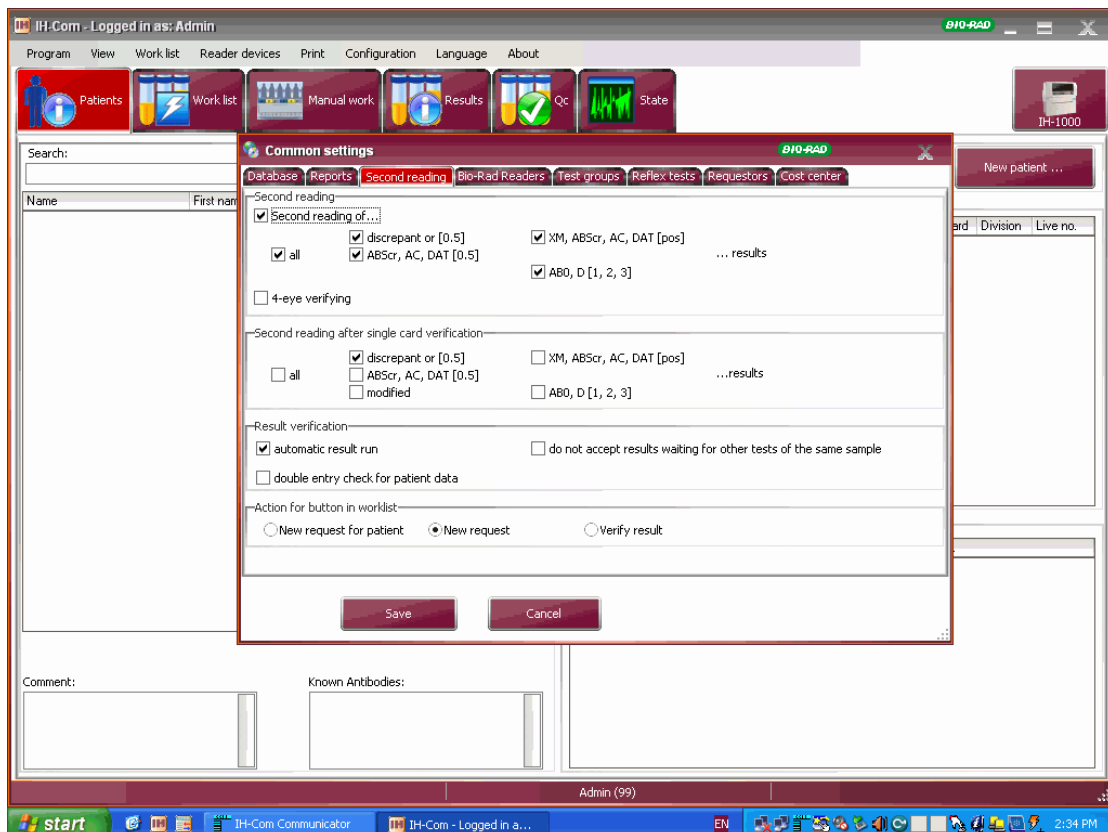
Ilustrace funkce „druhé čtení“ softwaru IH-COM

3. Aktivujte funkci „second reading“ (druhé čtení) **pro všechny výsledky testů**, což znamená, že výsledky musí být před odesláním do hostitelského počítače znovu přečteny a přijaty uživatelem.
