## **Naléhavé bezpečnostní upozornění pro terén (FSN)**

**Název výrobku:** DePuy S-ROM Noiles Rotating Hinge Femur with Pin

**Datum:** Červenec 2014

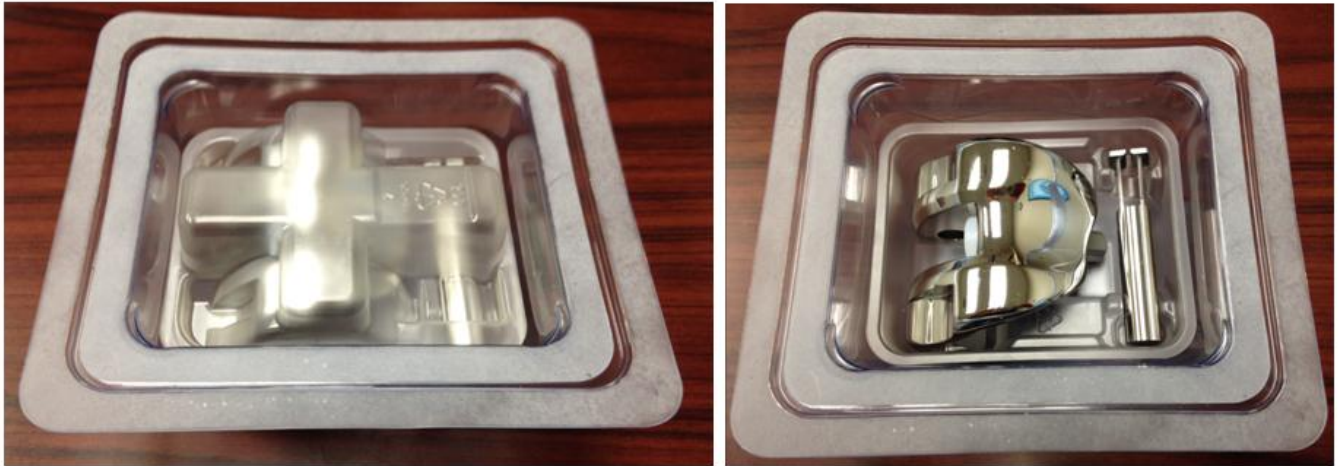
Obr. 1: Zobrazení součástí nového obalu

Femurová komponenta a čepová komponenta jsou umístěny uvnitř ochranné schránky a poté vzduchotěsně uzavřeny ve vnitřním a vnějším systému rigidní sterilní bariéry (obr. 1). Systém sterilní bariéry je umístěn spolu s návodem k použití (IFU) uvnitř krabice, která zajišťuje další ochranu výrobku. Konečný systém sterilní bariéry je poté označen a zabalen do fólie.

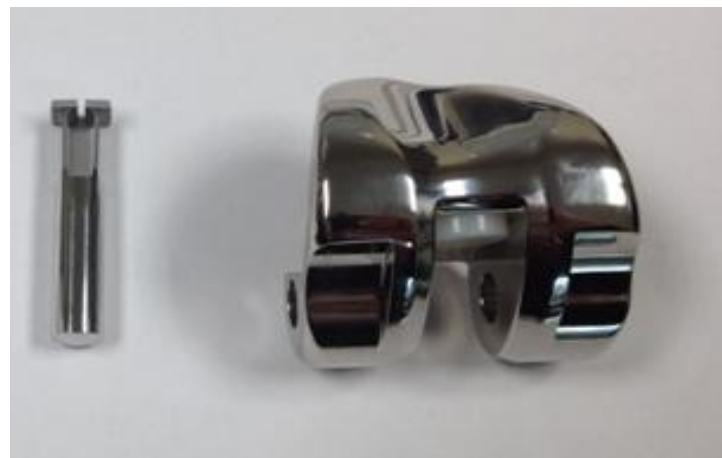
Obr. 2: S-ROM® Noiles Rotating Hinge Femur with Pin

Dne 10. března 2014 společnost DePuy Orthopaedics, Inc. vydala bezpečnostní upozornění pro terén pro výrobky S-ROM® Noiles Rotating Hinge Femur with Pin (obr. 2) kvůli zjištění, že se na vnitřním a vnějším flexibilním obalu, který tvoří sterilní bariéru pro femur a závěsný čep, mohou objevit trhliny. Vnější krabice a potažení folií jsou neporušené. Před navržením a schválením nového obalu byly k dispozici výrobky S-ROM Noiles Rotating Hinge Femur with Pin bez porušeného obalu, aby přechodně nedošlo k náhlému celkovému výpadku dostupnosti výrobku a ztrátě kosti v souvislosti s odstraněním zafixovaného systému MBT Revision Tibial Tray.

V období let 1999 - 2013 společnost obdržela 45 hlášení upozorňujících na přítomnost trhlin v jednom sterilním obalu nebo v obou sterilních obalech. Frekvence reklamací za období 2010 - 2013 je 0,35 %.

- Všechny dotyčné výrobky (podle čísla výrobku a šarže) ve vašem distribučním skladě a systémech správy skladových zásob dejte do karantény. Tento produkt nepoužívejte.
- Shromážděte všechny stažené vrácené výrobky z nemocnic a distribučních center.
